Peningkatan Layanan Infrastruktur Jalan di Kawasan Wisata Bedengan

Aji Suraji^{1*}, Mohamad Cakrawala², Mulyono³

^{1,2}Program Studi Teknik Sipil, Universitas Widyagama Malang

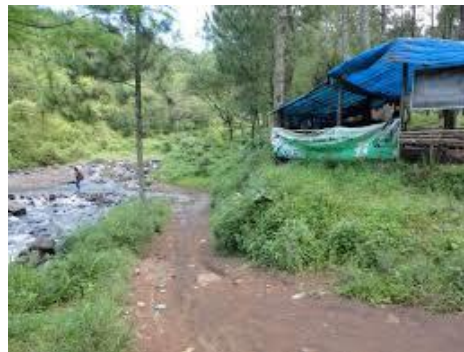
Gambar 2. Kondisi daerah wisata Bedengan (Sumber: Hasil survei)

Secara umum kondisi desa Wisata ini masih alami dengan akses jalan yang terbatas. Selain itu akses jalan masih dalam kondisi yang tidak bagus. Secara umum jalan berupa jalan tanah dan jalan berpenutup kerikil. Gambaran lokasi dan situasi obyek wisata sebagaimana pada Gambar 2. Pada Gambar 1 tampak bahwa akses jalan yang menghubungkan antar titik lokasi masih alami berupa jalan tanah.

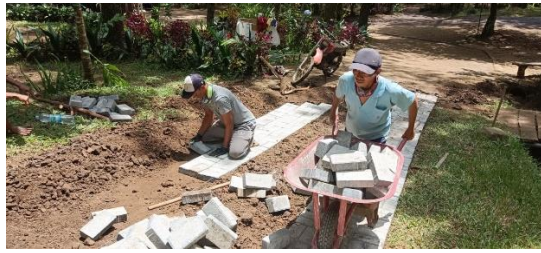
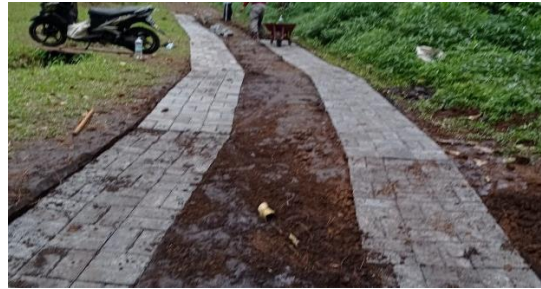
Gambar 8. Rehabilitasi jalan di kawasan wisata, (a) Sedang konstruksi, (b) Selesai konstruksi

Perbaikan fasilitas infrastruktur jalan yang semula berupa jalan tanah dan becek menjadi jalan yang dapat dilalui dengan mudah. Dengan adanya penanganan permasalahan jalan yang rusak ini maka sepanjang 75 m jalan mejadi lebih bagus. Total panjang jalan eksisiting adalah 1000,00 m dan telah diperbaiki sepanjang 75,00 m, ini berarti persentasi perbaikan sebesar 7,5 %. Dengan adanya perbaikan jalan ini maka terjadi peningkatan layanan infrastruktur jalan yang semula jalan yang dalam kondisi baik mencapai 50,0 % maka menjadi 57,5 %.

Hasil disain jalan paving tersebut disesuaikan dengan kebutuhan saat ini dan kemampuan anggaran. Kebutuhan saat ini jalan tersebut menghubungkan antar ground dengan pengguna pejalan kaki. Hasil ini sesuai dengan rekomendasi yang telah disampaikan oleh Mulyono bahwa perbaikan jalan perlu disesuaikan dengan kebutuhan. Selain itu ruas jalan yang direncanakan ini juga sebagai akses untuk kendaraan yang mengangkut sampah dari Tempat Pembuangan Sampah Sementara (TPS). Frekwensi pengambilan sampah dilakukan seminggu dua kali untuk dibawa ke Tempat Pembuangan Akhir (TPA). [13]. Hasil pekerjaan fisik rehabilitasi jalan sebagaimana terdapat pada Gambar 8.
